1. Obiekt zabytkowy Kościół p.w. Marii Magdaleny (11)

2. Miejscowość pol. KROTOSZYŃ
STARY KROTOSZYŃ

3. Wiek XVIII 4. Styl barok 5. Kubatura m³ 777 6. Powierzchnia w m²
a) zabytkowa: 111 b) użytkowa:

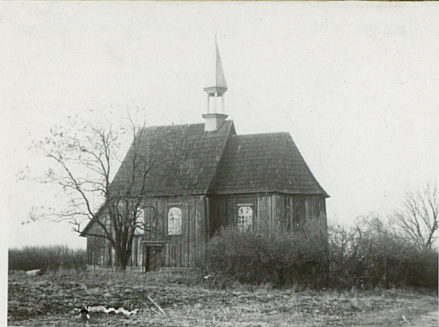
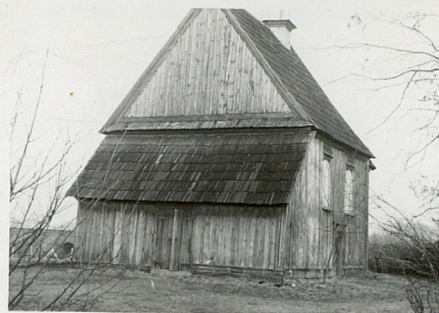
29. Fotografie

Orientowany, na kamiennym podmurówce.
Konstrukcja drewniana na hakach. Per-
biterium wykonane z porzeczki sklepienia z
fasetą - w nawie strop płaski. Nawę obiega
profilowany grzebień. Chór leżący w partii
na 2 stopniach. Wokół fas. zachodniej
leżna przybudówka - przedsionek. Wystrój
wewnętrzny nowy w XIX - z fragmentami
dawnych obrazy i ambona w. XVII i XVIII
dach kryty gontem.
